EKSPERTYZA WRAZ Z PROJEKTEM NAPRAWY PRZEBUDOWY DROGI
POWIATOWEJ NR 4767P NA ODCINKU OSIECZNA - GONIEMBICE

LOKALIZACJA: gmina OSIECZNA
powiat LESZCZYŃSKI
województwo WIELKOPOLSKIE

STADIUM OPRACOWANIA: EKSPERTYZA

Poznań, 23.07.2024r.

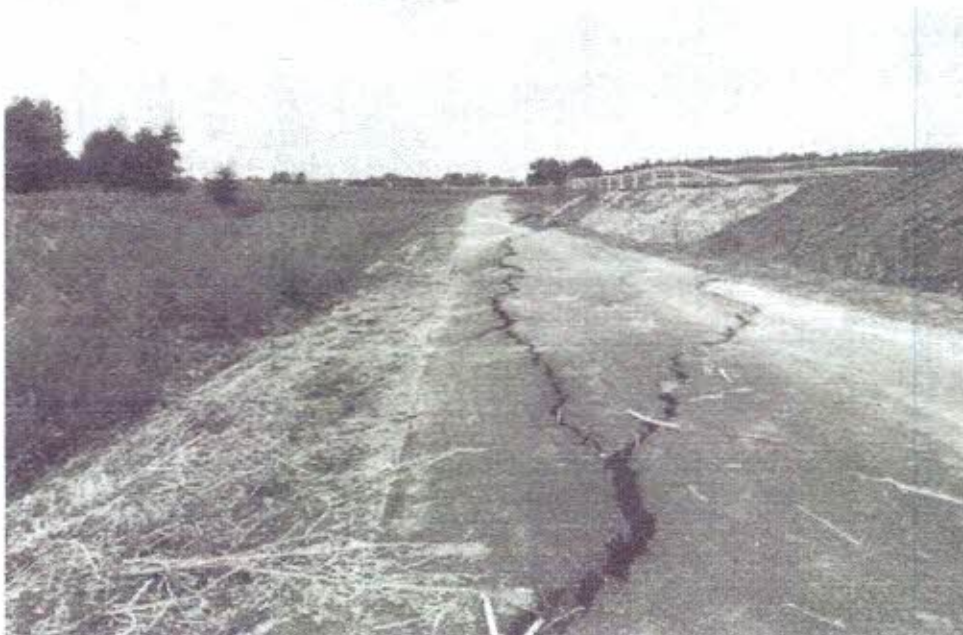
Po kilkudniowych opadach uszkodzone zostały warstwy nawierzchni oraz warstwy konstrukcyjne wraz z nasypem drogowym wybudowanej ścieżki. Po wystąpieniu kolejnych opadów w dniach 16-17 sierpnia 2023 roku uszkodzenie ścieżki pogłębiło się i degradacja postępowała [wg 15].

Fot. 1: Uszkodzona ścieżka pieszo-rowerowa: widok w kierunku Goniembic (sierpień 2023r.)

Na fotografiach nr 1 i 2 widoczne pęknięcia i osiadania ścieżki pieszo-rowerowej.

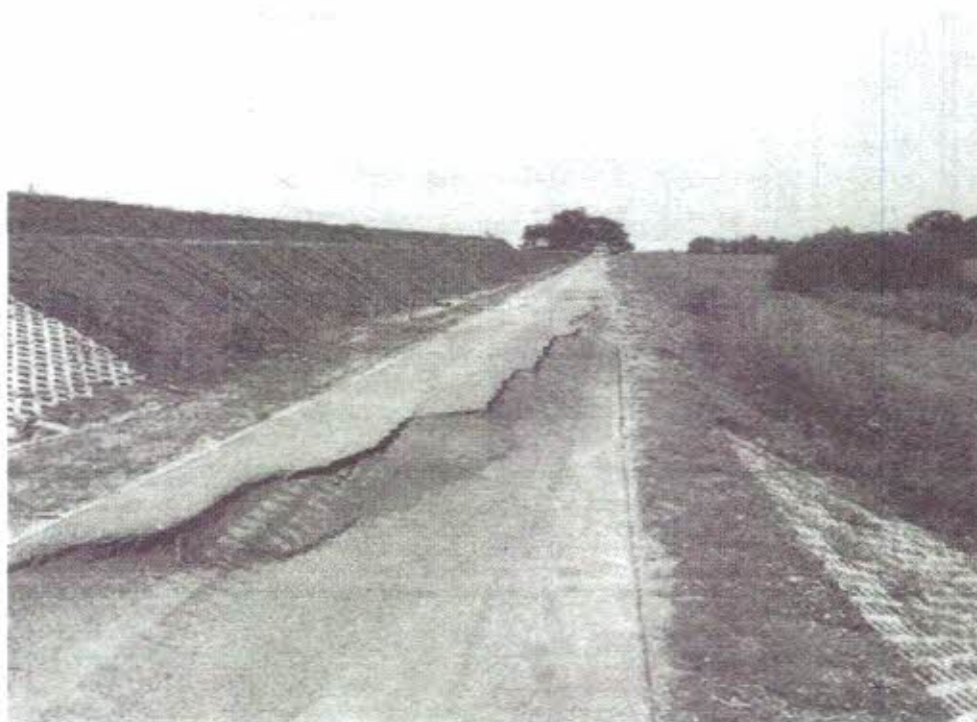
Fot. 2: Uszkodzona ścieżka pieszo-rowerowa: widok w kierunku Osiecznej (sierpień 2023r.)

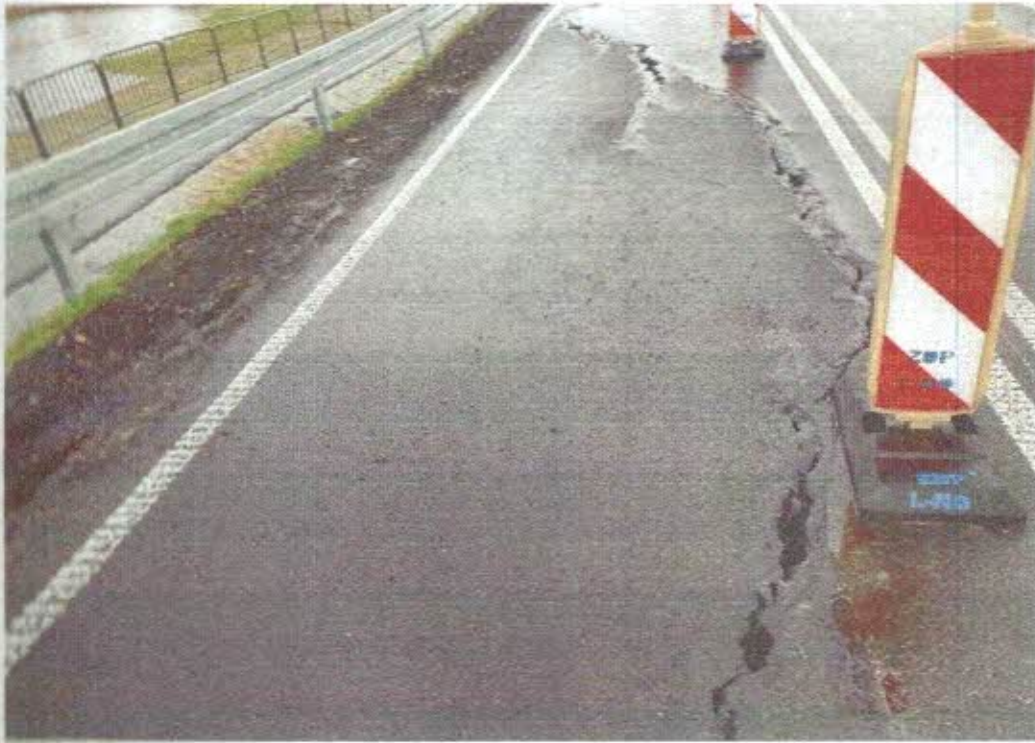
W grudniu 2023 roku, po oddaniu do użytkowania drogi powiatowej, na odcinku gdzie miała miejsce awaria ścieżki pieszo-rowerowej, od strony ciągu pieszo-rowerowego pojawiły się pęknięcia nawierzchni drogowej. Na skutek postępującej degradacji konstrukcji nawierzchni i całego nasypu korpusu drogę na przedmiotowym odcinku zamknięto dla ruchu w styczniu 2024 roku.

Fot. 3: Awaria drogi – widok w kierunku Goniembic (luty 2024r.)

Na fotografiach nr 3 i 4 powyżej widoczne są pęknięcia nawierzchni drogowej i osiadania nasypu korpusu drogowego.

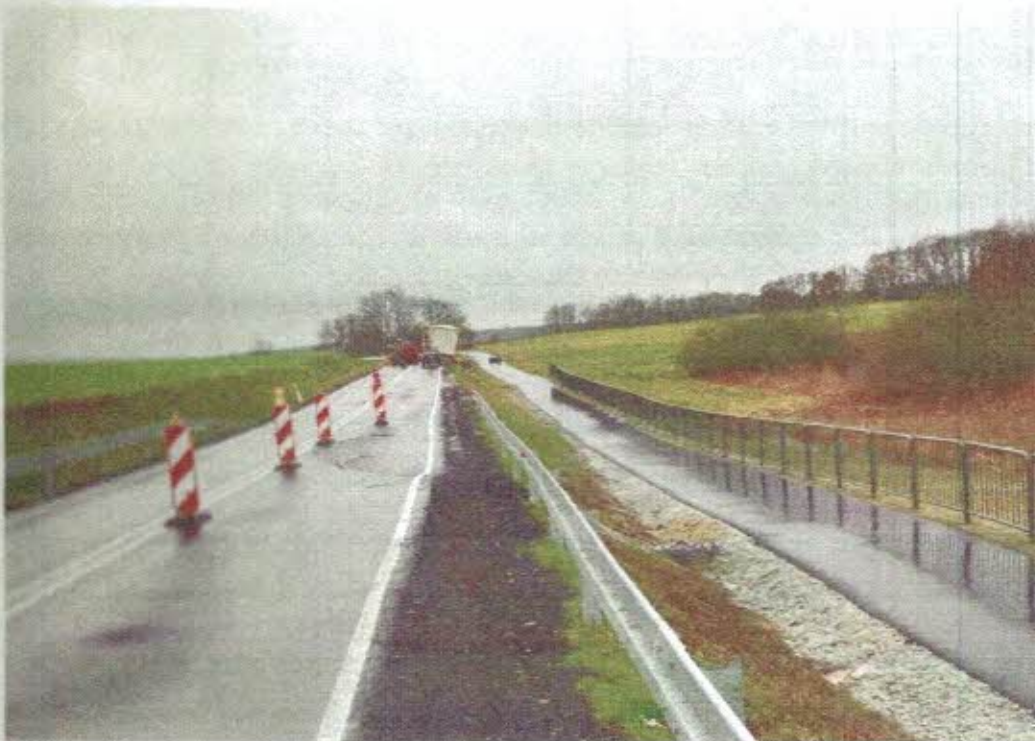
Fot. 4: Awaria drogi - widok w kierunku Osiecznej (luty 2024r.)

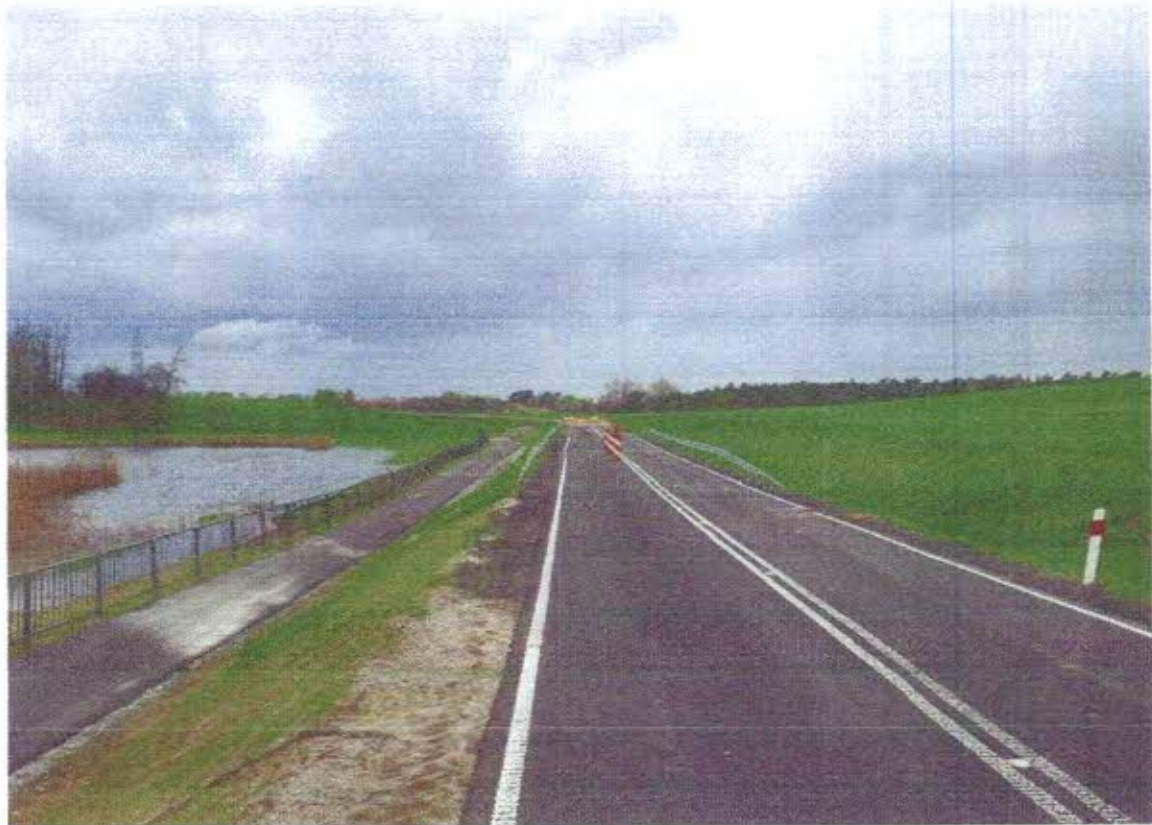
Fot. 5 Widok ogólny na uszkodzony odcinek drogi powiatowej (widok w kierunku Goniembic)

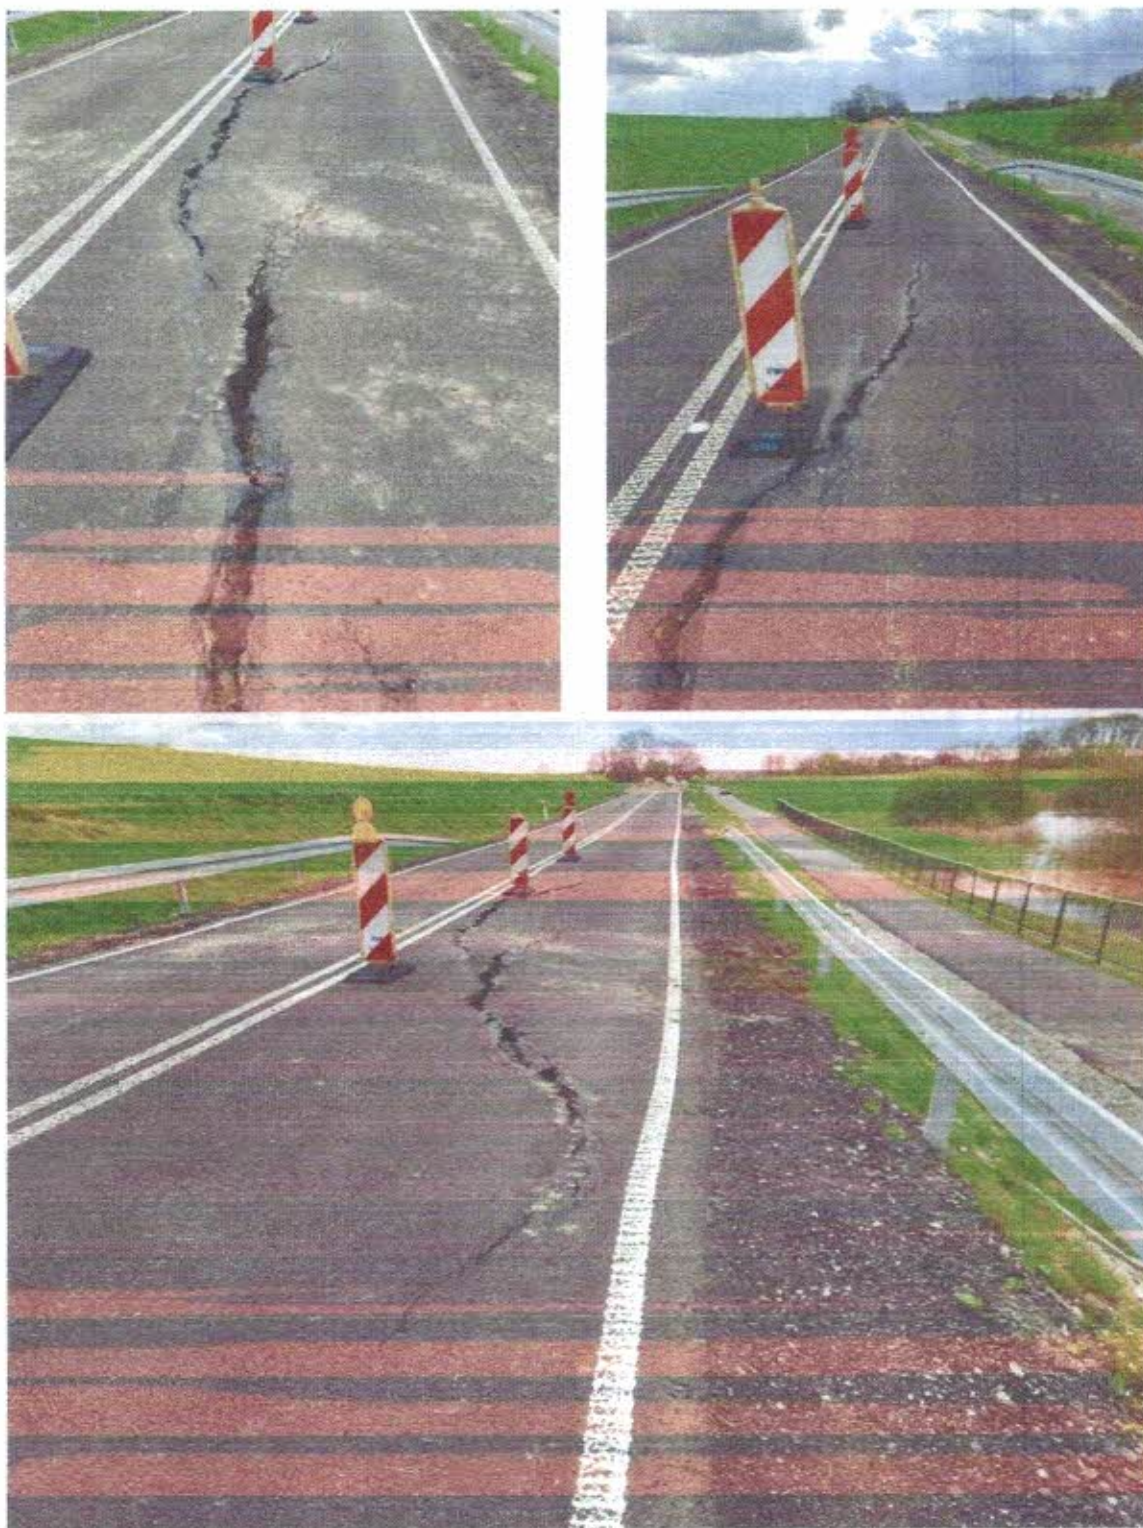
Stwierdzono osiadanie i przemieszczenie nasypu korpusu drogowego sięgające aż do osi jezdni. W nawierzchni powstały pęknięcia i szczeliny o rozwarciu do kilkunastu centymetrów i głębokości kilkudziesięciu centymetrów.

Fot. 6, 7 i 8: Uszkodzona nawierzchnia drogi powiatowej (widok w kierunku Osiecznej)

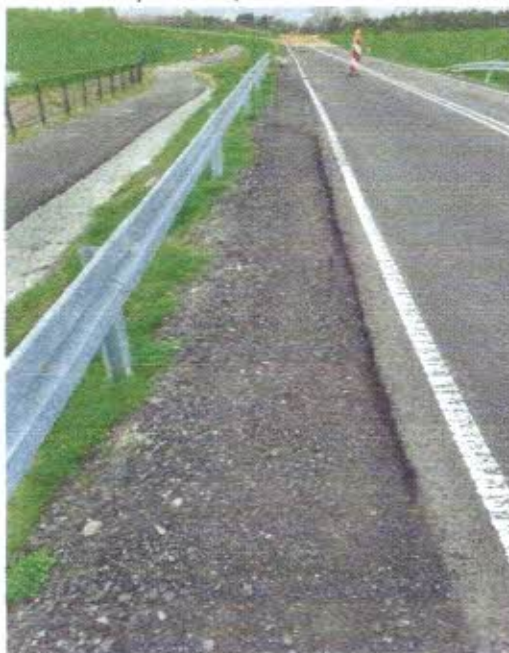
Na krawędzi jezdni tuż poza strefą pęknięć nawierzchni widoczne osiadanie pobocza w stosunku do nawierzchni drogi o wartości około 10 centymetrów.

Fot. 9: Osiadanie pobocza (widok w kierunku Goniembic)

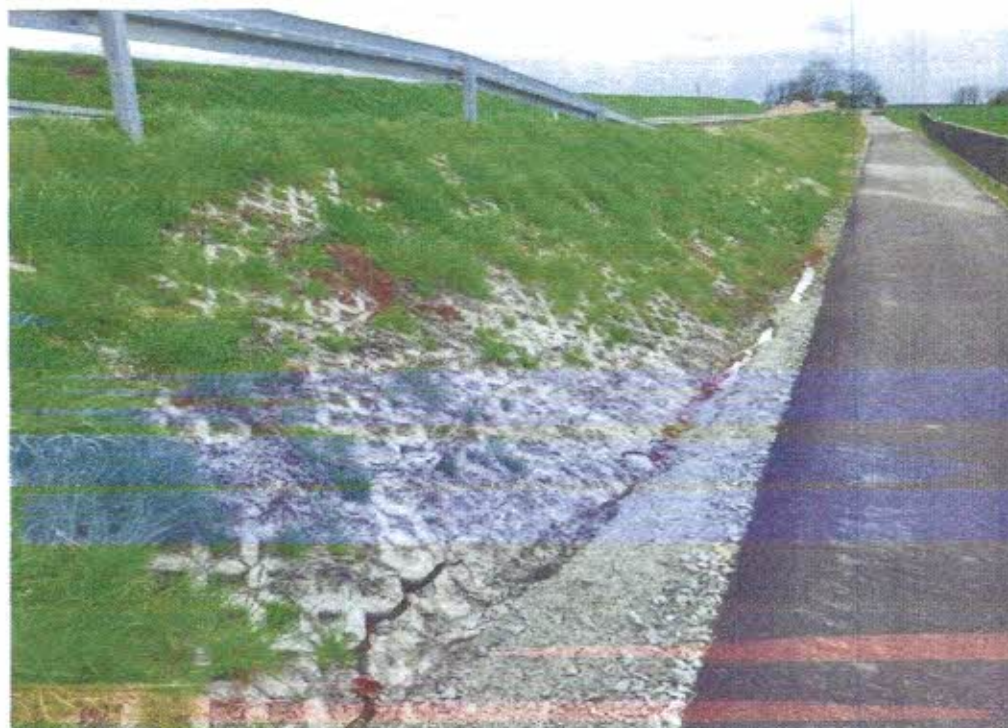
Zaobserwowano postępujące osiadanie i przemieszczanie nasypu ścieżki pieszo-rowerowej w kierunku zbiornika wodnego i degradację skarp nasypu drogowego

Fot. 10: Osiadanie pobocza (widok w kierunku Osiecznej)

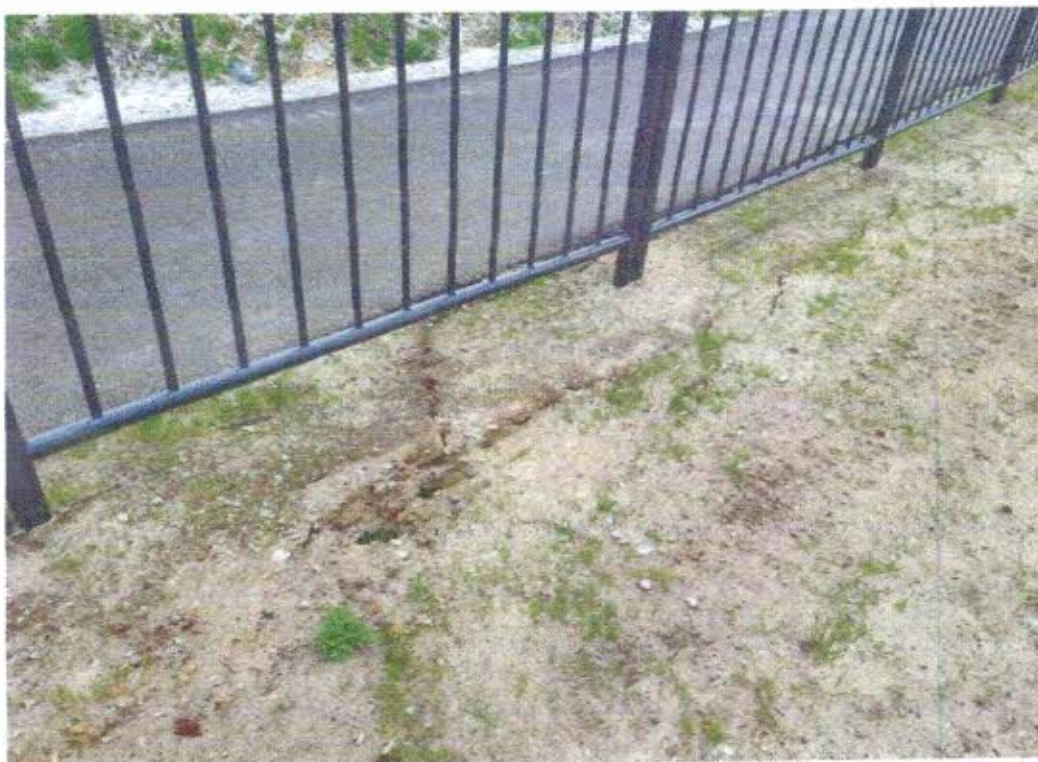
oraz osiadanie i przemieszczanie nasypu pomiędzy konstrukcją nawierzchni ścieżki, a zbiornikiem wodnym.

Fot. 11: Osiadanie pobocza (widok w kierunku Osiecznej)

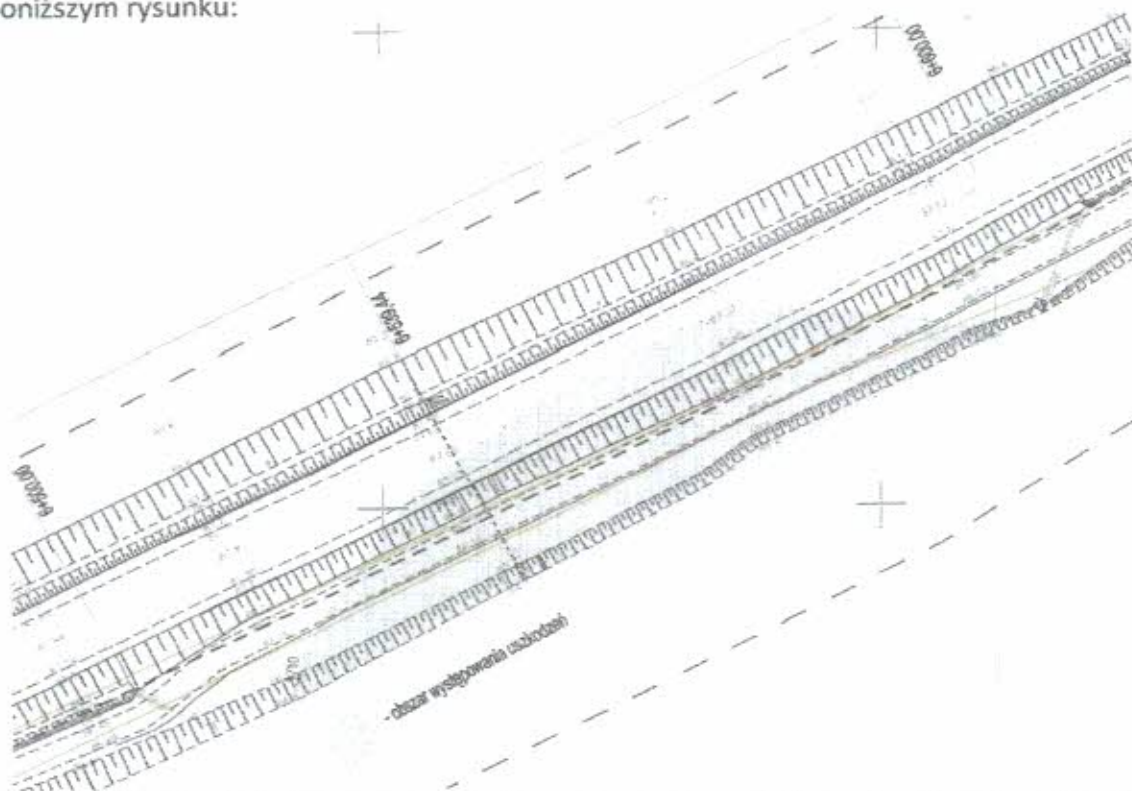
Orientacyjny zakres powstałych uszkodzeń drogi powiatowej przedstawiono na poniższym rysunku:

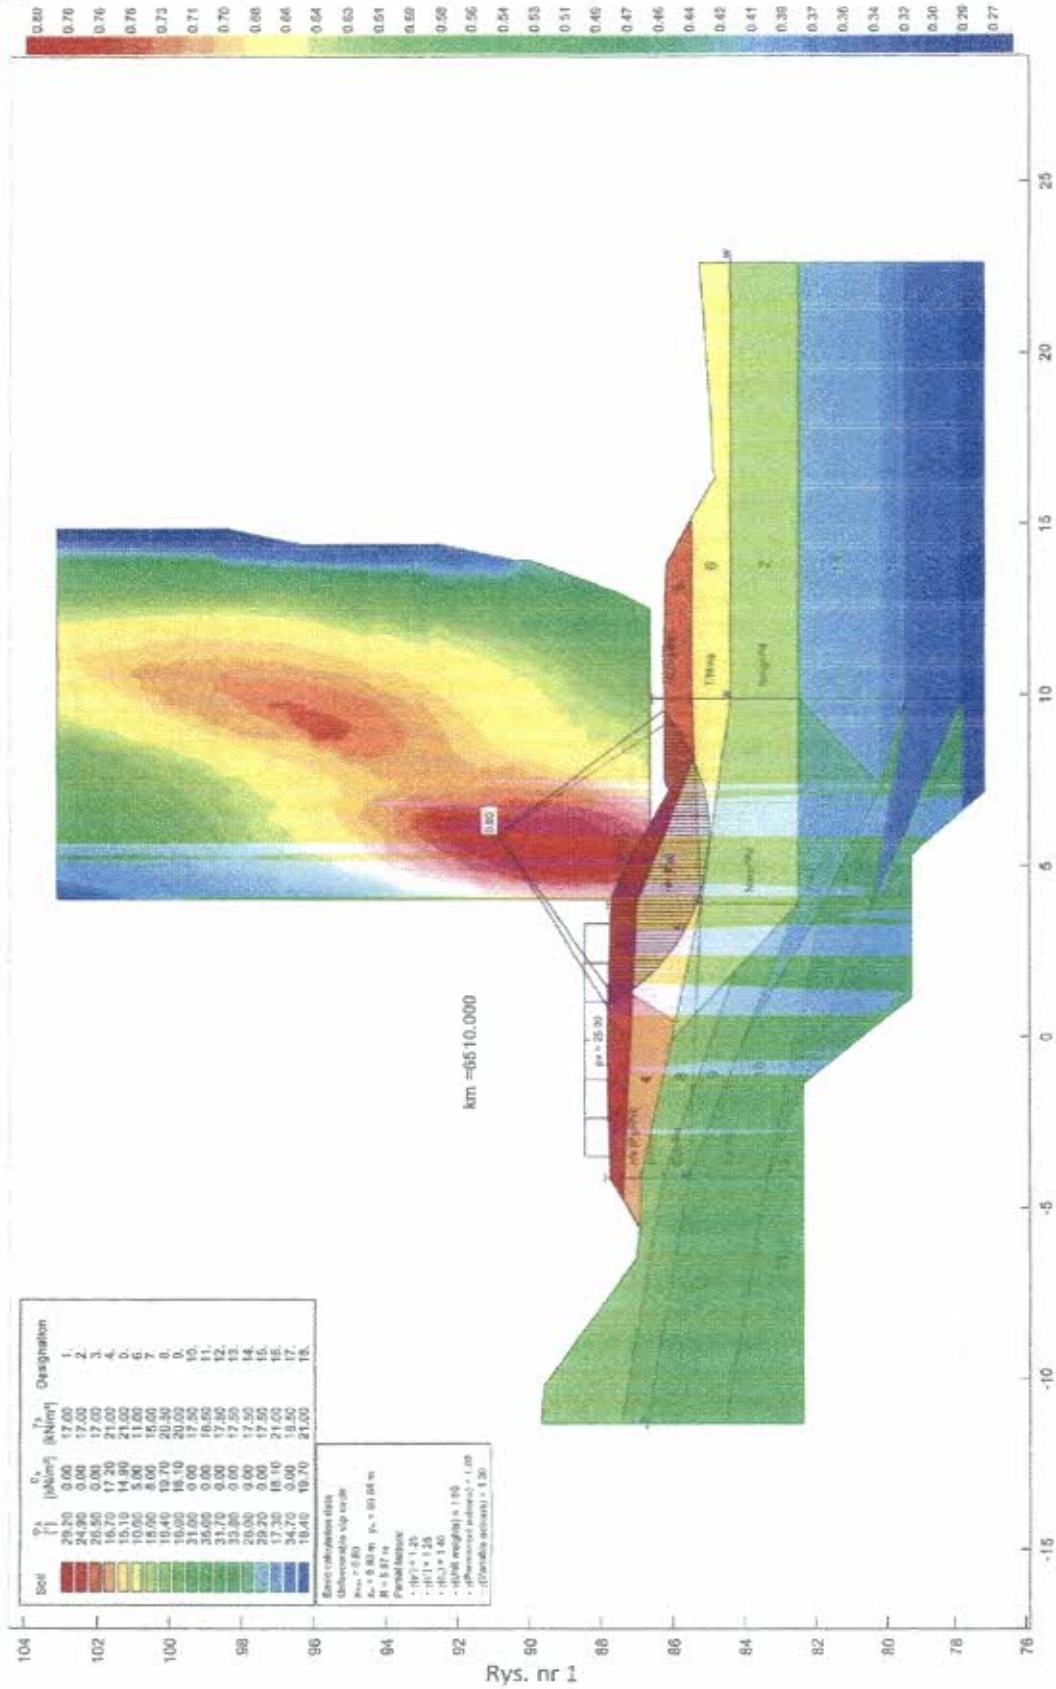
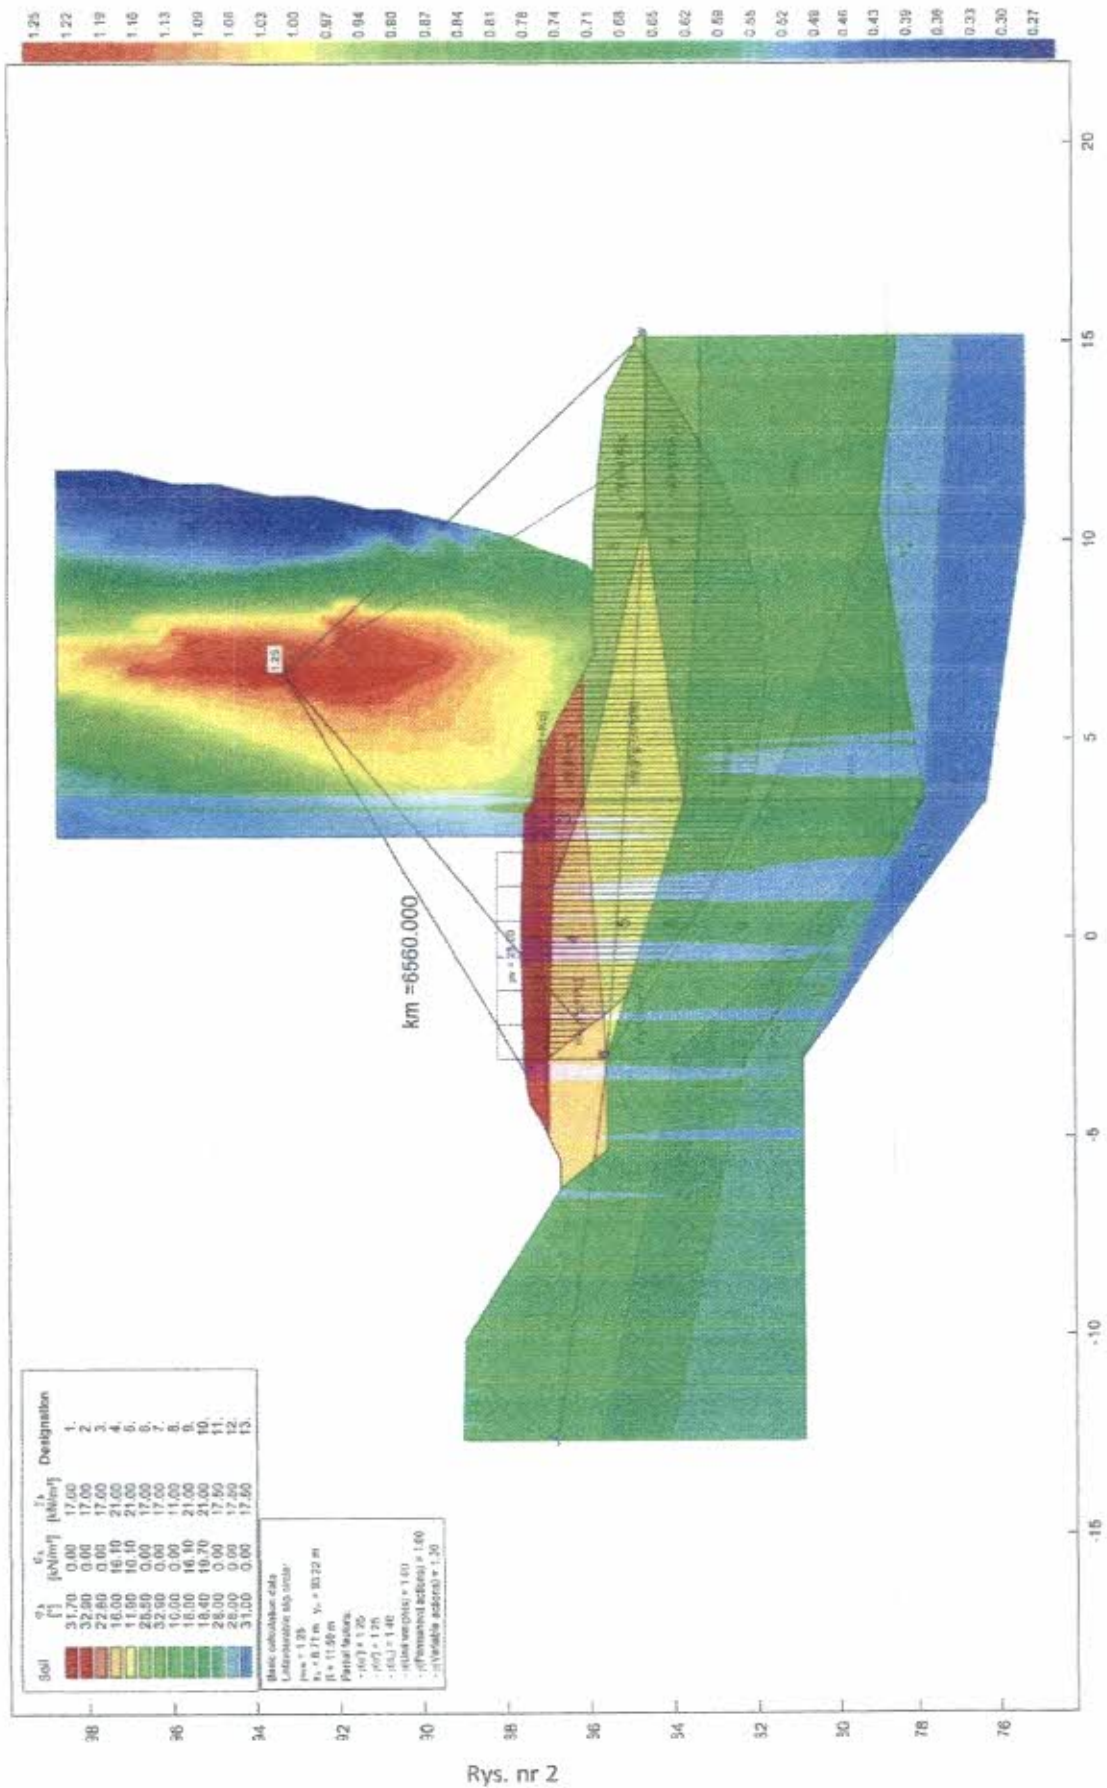
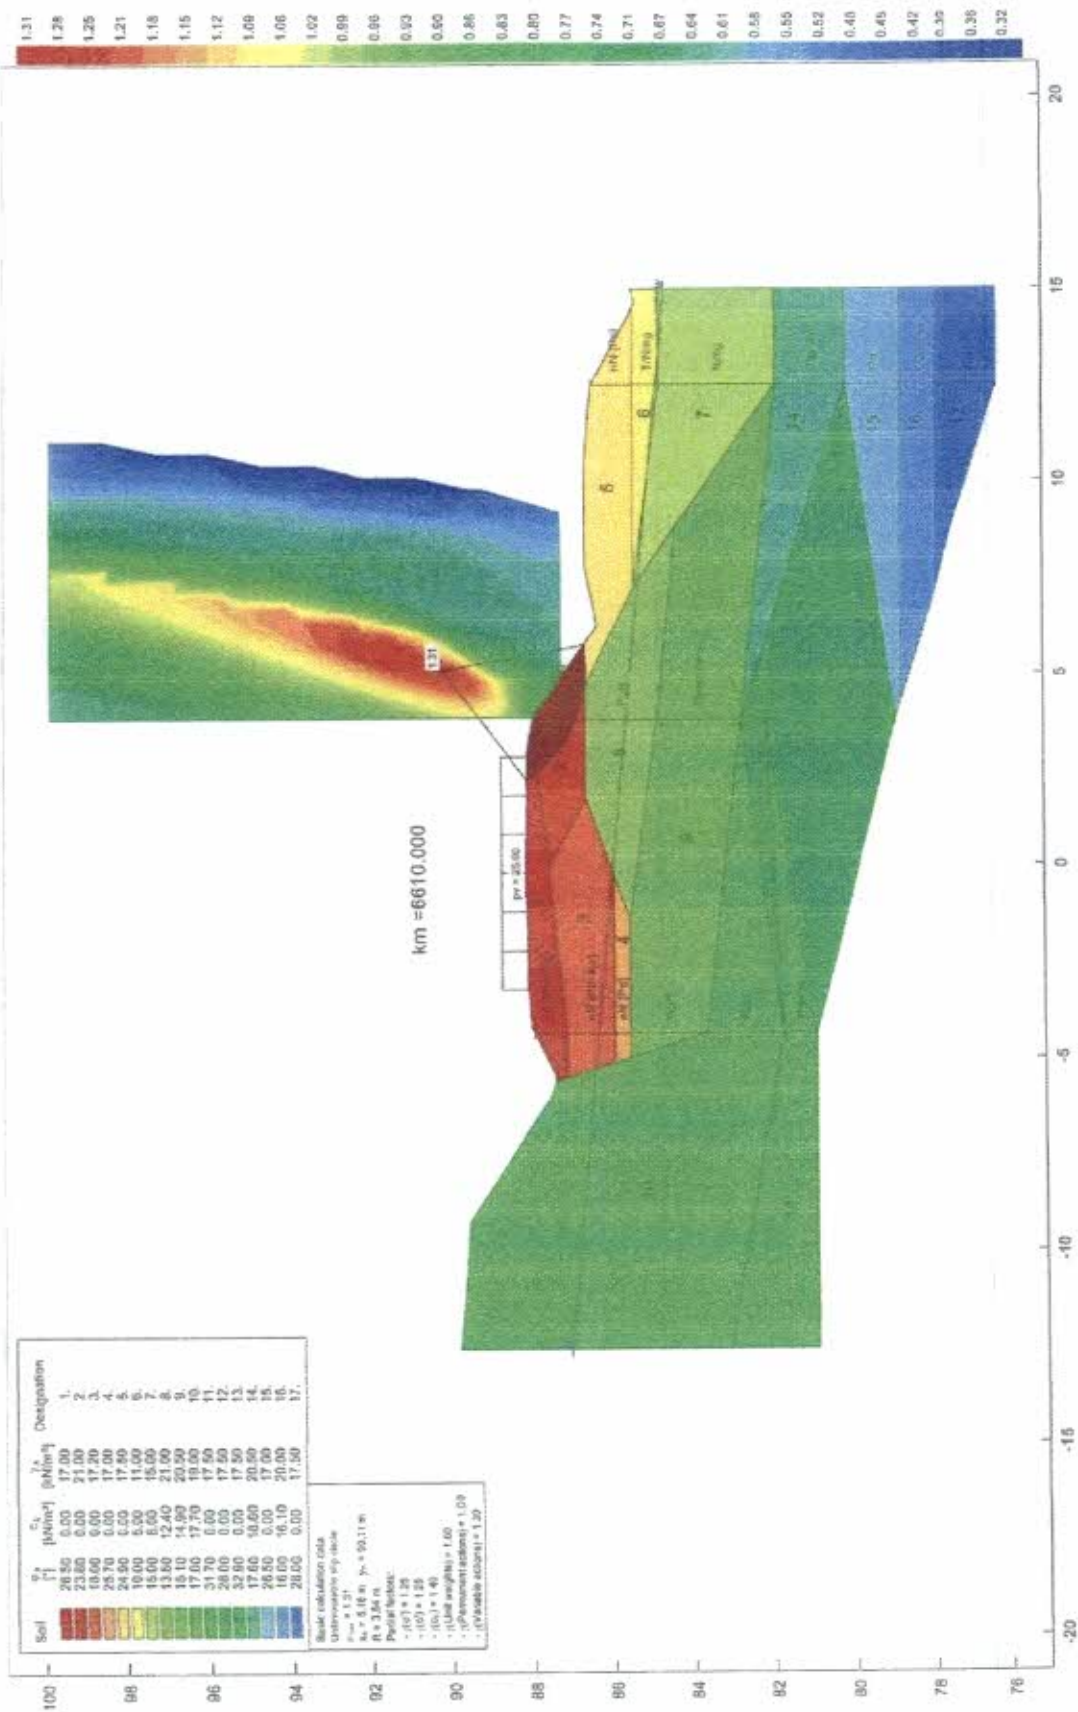
Na rysunkach nr 1÷3 przedstawiono wyniki analizy stateczności:

Z przeprowadzonych obliczeń wynika, że dla stanu istniejącego warunek stateczności nie jest spełniony dla przekrojów w km 6+560 i km 6+610 ($\mu_{\max} \geq 1,0$)

Na podstawie przeprowadzonych obliczeń, analizy dostępnych materiałów i warunków gruntowych należy stwierdzić, że **bezpośrednią przyczyną wystąpienia awarii było przekroczenie stanu granicznego nośności podłoża gruntowego zbudowanego w stropowej strefie ze słabonośnych osadów organicznych zalegających do głębokości maksymalnej około 8,0m p.p.t.** W wyniku przekroczenia stanu granicznego nośności podłoża nasyp ścieżki pieszo-rowerowej uległ osiadaniu i przemieszczeniu. Nastąpiła utrata stateczności i zsuw mas nasypu po powstałej powierzchni poślizgu w kierunku zbiornika. Niewątpliwie obfite opady deszczu i podniesienie się poziomu zwierciadła wody gruntowej oraz zwiększona filtracja wody w gruncie wspomogły cały proces.

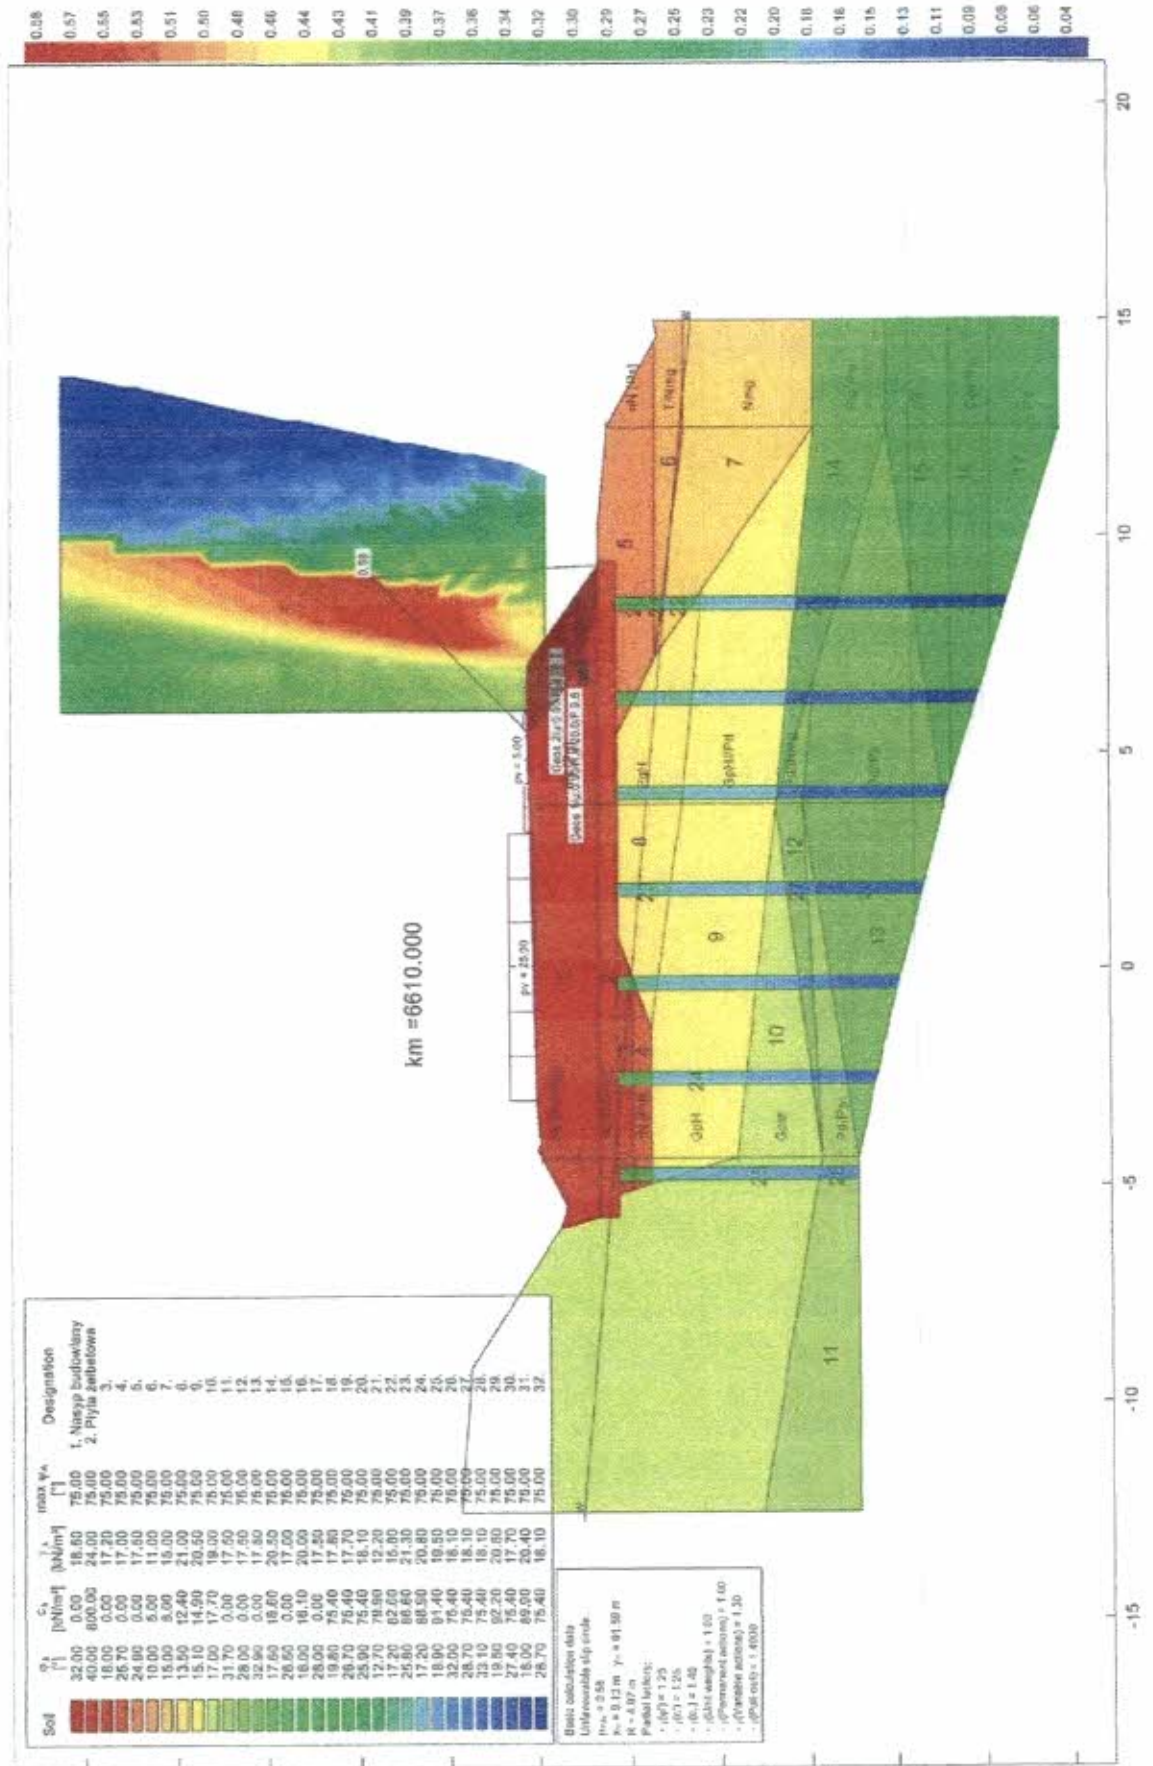
Rys. nr 6: Analiza stateczności, przekrój w km 6+610 – stan projektowany

Na rysunkach nr 4÷6 poniżej przedstawiono wyniki analizy stateczności nasypu drogowego dla proponowanego rozwiązania technicznego naprawy uszkodzonego odcinka drogi powiatowej nr 4767P

Z przeprowadzonych obliczeń stateczności wynika, że dla stanu projektowanego warunek stateczności jest spełniony ($\mu_{\max} < 1,00$) we wszystkich przekrojach obliczeniowych ($\mu_{\max} = 0,58 \div 0,79$).

Realizację robót naprawczych należy wykonać posadawiając nasyp drogowy na żelbetowej płycie fundamentowej wspartej na żelbetowych palach prefabrykowanych. Technologie wiercone, pali wykonywanych na mokro należy odrzucić z uwagi na duże miąższości osadów organicznych oraz ich niewystarczającą (zgodnie z [3]) wytrzymałość na ścinanie – patrz opracowanie [11]. Na skrajnych odcinkach wzmocnienia, poza płytą żelbetową, należy wykonać powierzchniowe wzmocnienie podłoża gruntowego w technologii materacy kruszywowych zbrojonych geosyntetykami. Materace należy oprzeć na skrajnych odcinkach płyty fundamentowej.
