EKSPERTYZA WRAZ Z PROJEKTEM NAPRAWY PRZEBUDOWY DROGI
POWIATOWEJ NR 4767P NA ODCINKU OSIECZNA - GONIEMBICE

LOKALIZACJA: gmina OSIECZNA
powiat LESZCZYŃSKI
województwo WIELKOPOLSKIE

STADIUM OPRACOWANIA: EKSPERTYZA

Poznań, 23.07.2024r.

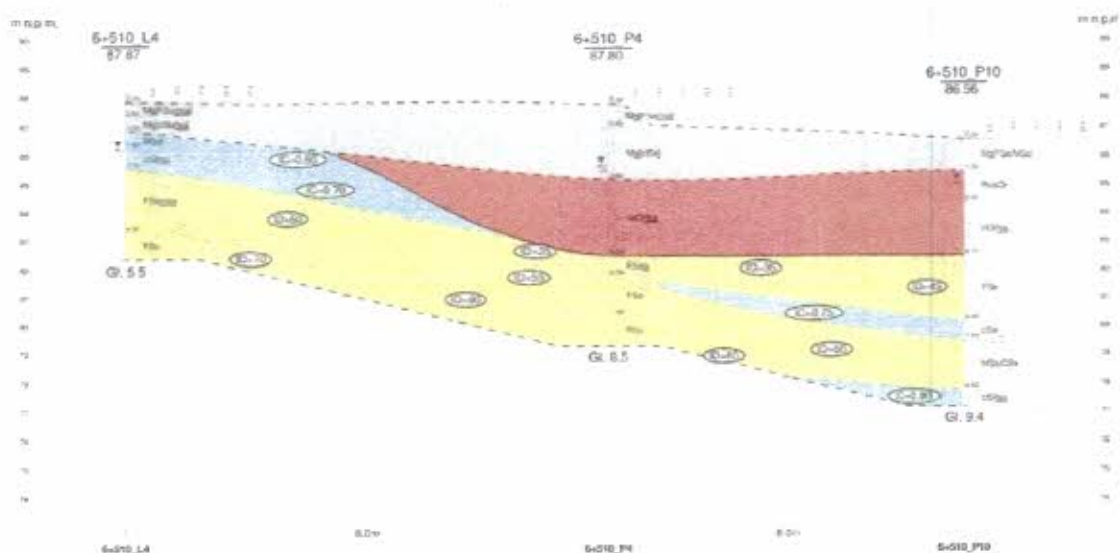
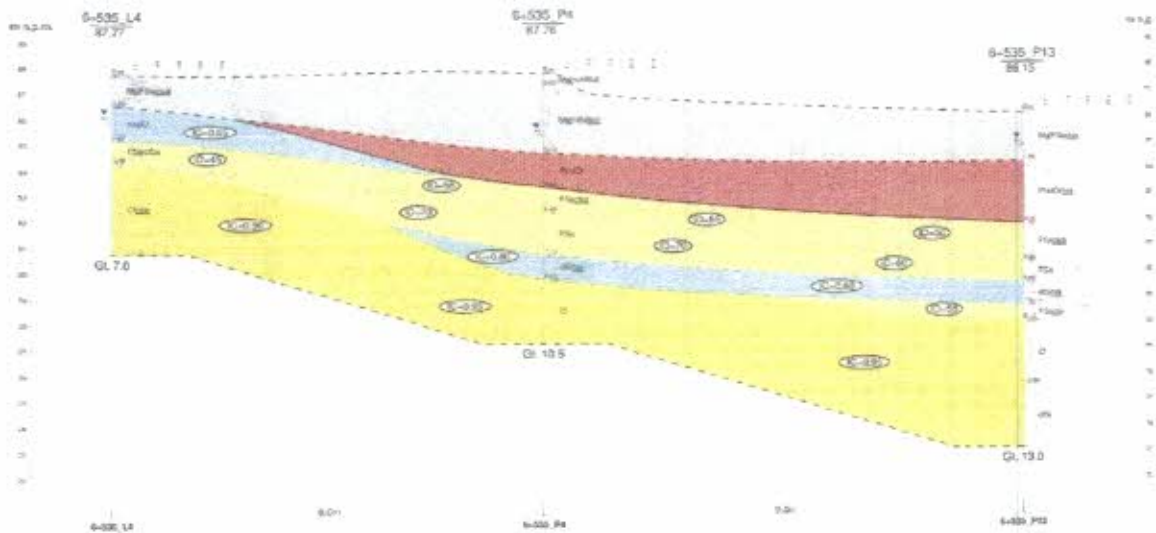
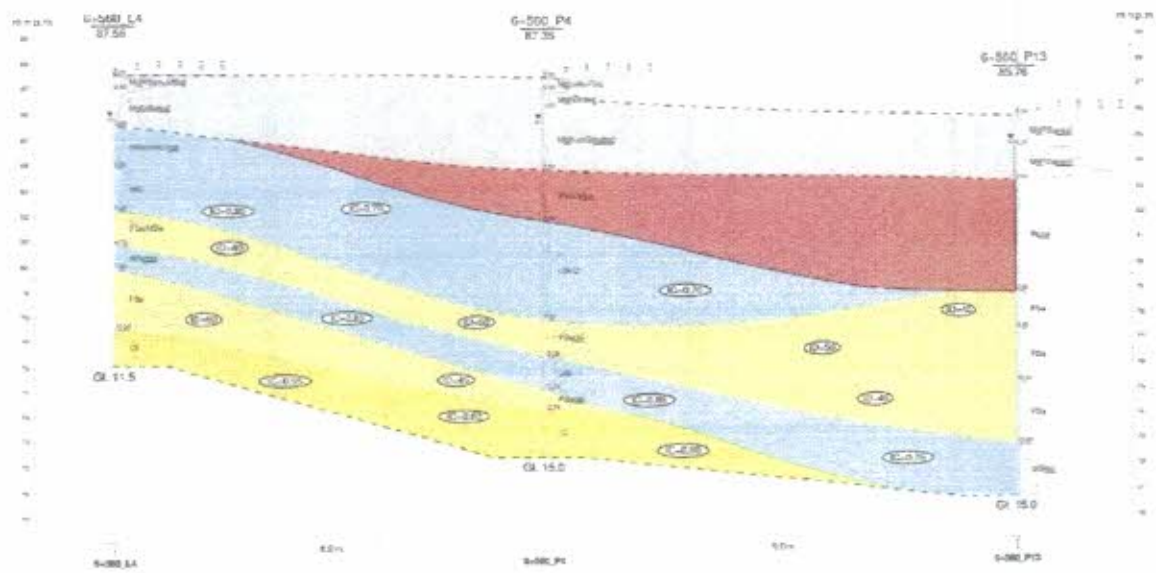
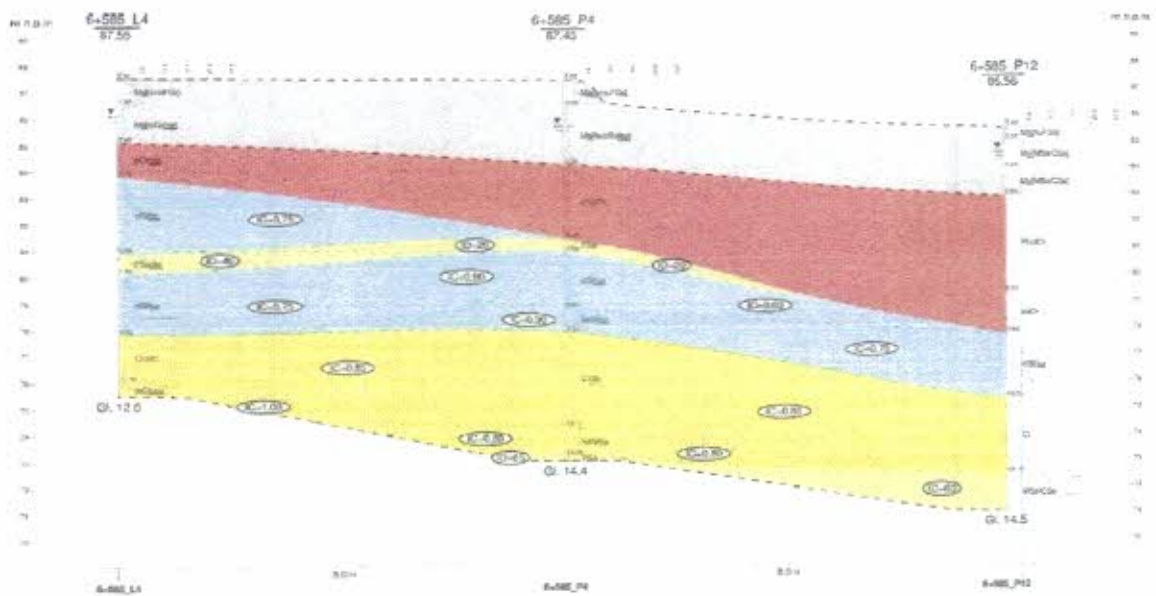
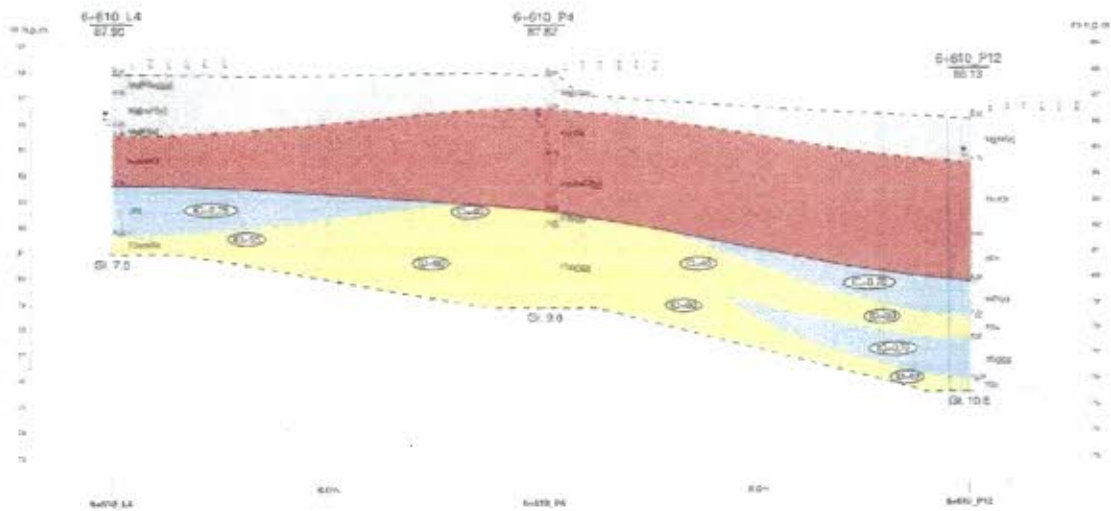
Poniżej osadów organicznych stwierdzono występowanie osadów piaszczystych (głównie piaski drobne w stanie luźnym, średnio zagęszczonym i zagęszczonym o wartości stopnia zagęszczenia $ID \sim 20-70$ [%]) i mułków zastoiskowych (głównie gliny pylaste, gliny pylaste zwarte oraz pyły i pyły piaszczyste w stanie plastycznym i twar doplastycznym o wartości wskaźnika konsystencji $IC \sim 0,60-0,90$ / wartość stopnia plastyczności $IL \sim 0,40-0,10$). W najgłębszym zbadanym podłożu stwierdzono występowanie serii iltów (głównie ility i ility pylaste oraz lokalnie pyły piaszczyste w stanie twar doplastycznym o wartości wskaźnika konsystencji $IC \sim 0,80-1,00$ / wartość stopnia plastyczności $IL \sim 0,20-0,00$) z wkładkami piasków drobnych i średnich w stanie średnio zagęszczonym (wartość stopnia zagęszczenia $ID \sim 40-65$ [%]), których strop nawiercano na głębokości około 3,4-13,1m p.p.t..

Wodę gruntową stwierdzono we wszystkich otworach badawczych w postaci zwierciadła o charakterze swobodnym i napiętym oraz w postaci sączeń. Woda gruntowa w trakcie wykonywania badań terenowych (luty 2024 roku) stabilizowała się w wyrobiskach badawczych na rzędnych około 84,8-86,4m n.p.m. Powierzchnia tafli wody w przyległym zbiorniku bezodpływowym zlokalizowana była na rzędnej około 84,65m n.p.m. Szczegółowo warunki gruntowo wodne przedstawiają poniższe przekroje [11]:
